処分場廃棄物を補強土で集約

島根県邑智郡
邑智クリーンセンター

トリグリッドEX

築80年の土木遺産RC橋を保全

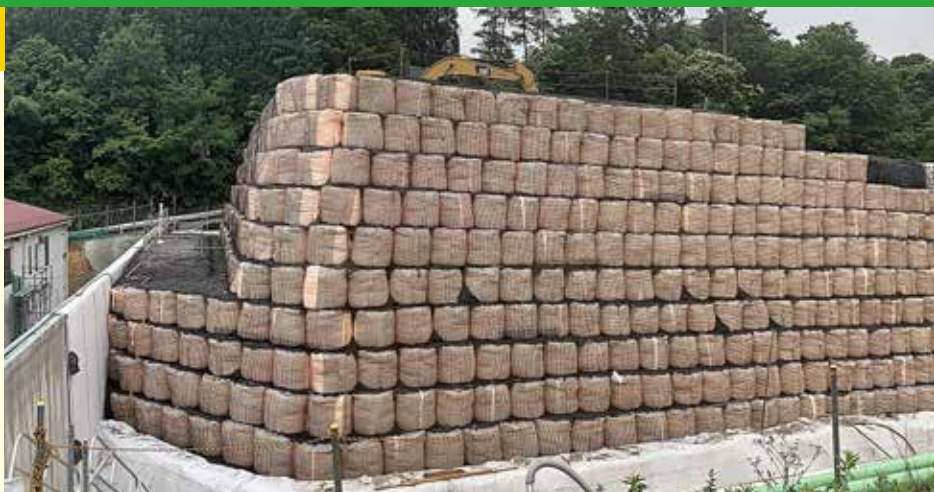
その際に採用されたのが、大型土のうを10mほどまで積み上げて廃棄物で裏込めし、一定の層厚ごとに敷設した盛土地盤補強用ジオグリッド材「トリグリッドEX」をこの土のうを巻き込んだ補強土壁とする案

これにより土のうによる法面を最大限に急勾配化し、限られた敷地で大容量を確保することが可能となりました。

トリグリッドEXの盛土材摩擦特性は盛土の安定に十分であり、また高い耐久性（耐候性、耐薬品性、耐寒・耐熱性）を有するため、一般的な盛土とは異なる最終処分場のような用途にも適しています。この盛土は最

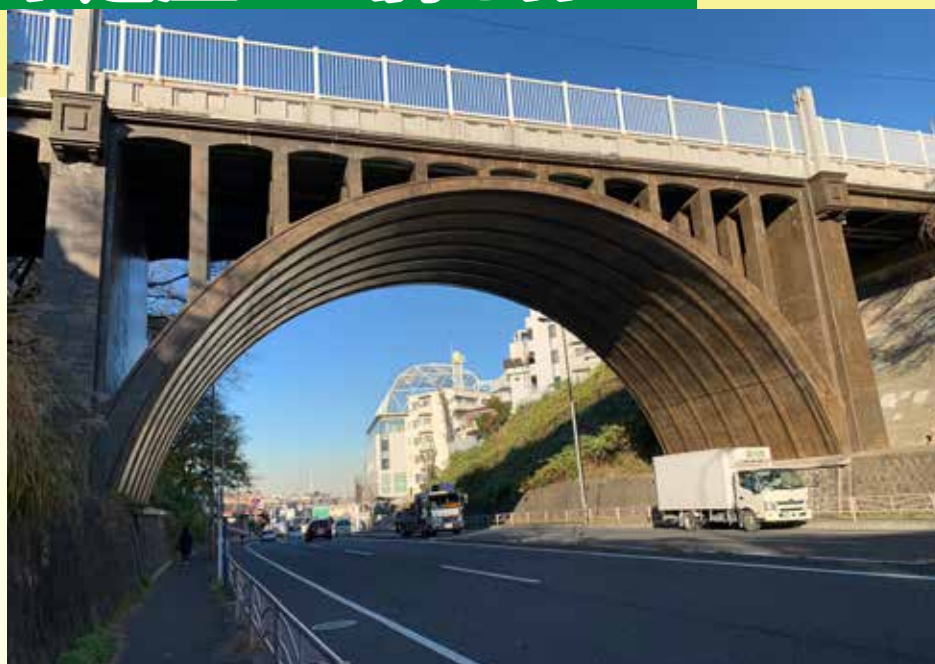
この工事で使用されたのが岡三リビック納入のコンクリート表面保護工法「スケルトンクリアーコーティング」です。1液性の「MBSクリア

ガード」0.5 l/m^2 を塗布するだけではなく落防止^{*}と水蒸気透過性・耐火性を備え、施工後もコンクリート表面が透けて見えるのでクラックや躯体表面の変状が容易に目視確認できます。異常個所の早期発見とピンポイントでの補修を行うことが可能です。
