## 長寿命化に向けた支承付近の補修対策

## 1. はじめに

## 2. 解決策の提案

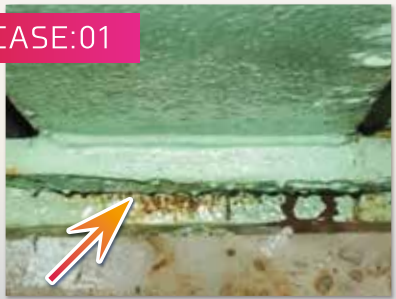
CASE:01

すべり面からの腐食

■ 支承部は狭隙であるうえ部材に凹凸が多く、細部に亘って塗装を施すことが極めて難しい箇所です。中でもすべり面へ塗布を行うことは不可となるが、すべり面からの腐食(CASE:01)の拡大、錆汁によって下沓への腐食拡大が散見されるケースが多いです。また、ピンチプレート部(CASE:02)は隙間が生じているケース、ベースプレートの地際(CASE:3)にも隙間が生じているケースがありますが、この箇所においても塗装を行うのが難しく再劣化の要因となっています。

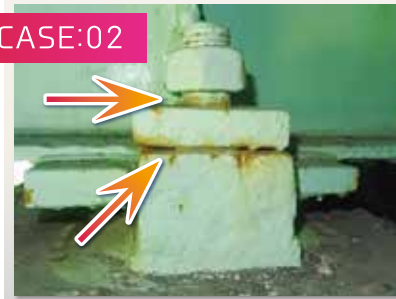
CASE:02

ピンチプレート付近からの腐食

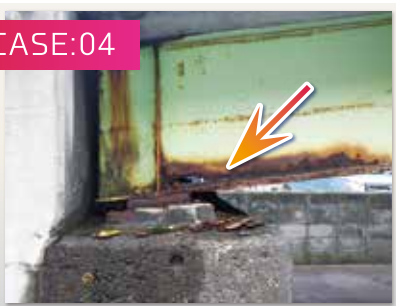
CASE:04

鋼板の腐食状況

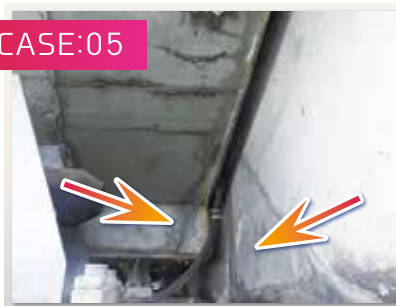
CASE:05

コンクリート橋 桁端部の状況

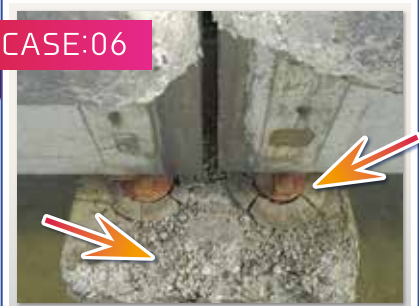
CASE:06

下部工の損傷

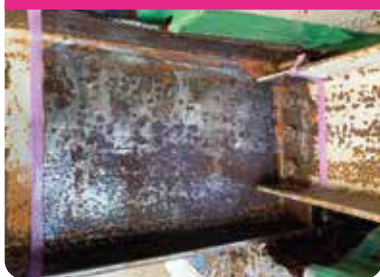
2種ケレン時 標準仕様

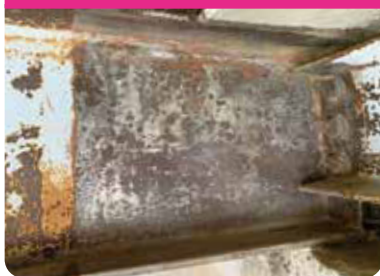
1年9ヶ月経過後

経過状況

台風の影響で桁も浸水した案件であるが、塗膜の異常もなく、腐食の進行も見受けられませんでした。

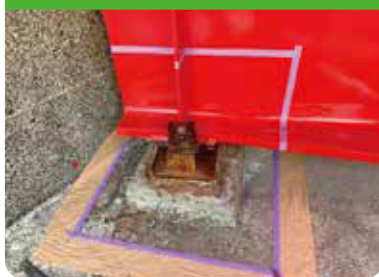
オーバーコート仕様:施工範囲

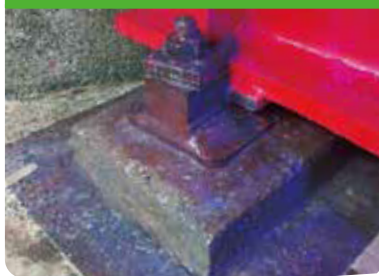
施工後

耐久性の付与

支承部へのオーバーコート仕様で耐久性の向上と沓座モルタルの保護までも可能となっています。

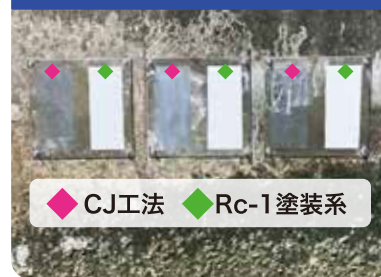
耐塩害性:潮の動きで没水環境

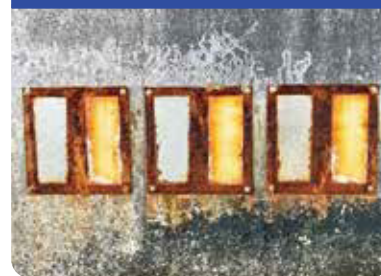
3ヶ月経過後

経過状況

Rc-1塗装系の試験板は全体的に発錆と膨れも生じており、CJ工法は没水部にも耐久性がある事を確認できました。
